西湾花园安置房项目场地环境调查报告

委托单位：安徽省江北产业集中区管委会规划建设部

调查单位：芜湖民宇环境科技有限公司

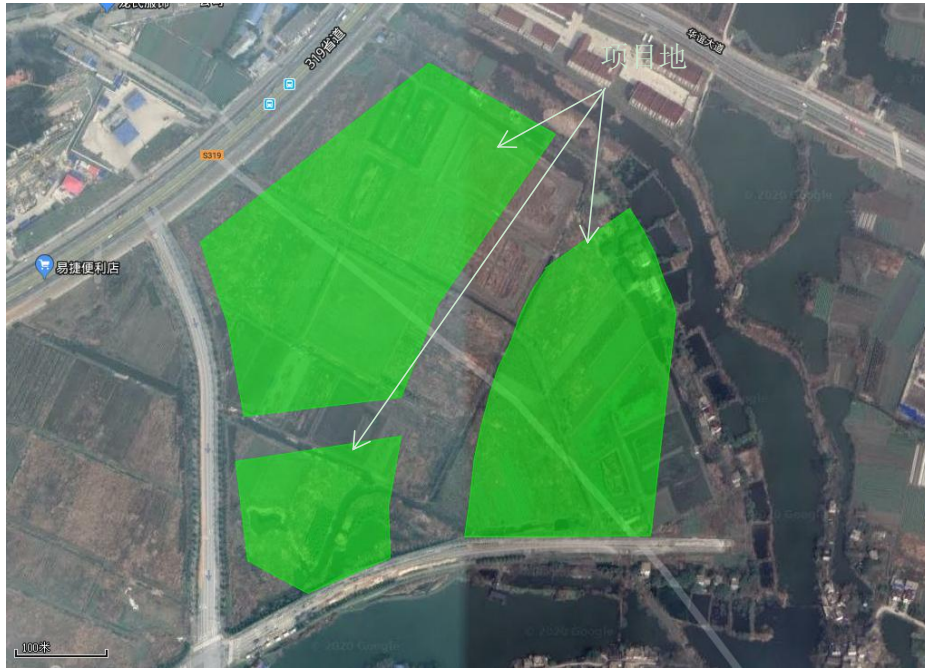
图1.2-1 西湾花园安置房项目调查范围

西湾花园安置房项目整个调查面积为13.3356公顷，其中农用地12.3259公顷(含耕地9.8366公顷)，建设用地1.0097公顷，未利用地0公顷，未涉及永久基本农田。项目调查范围见图1.2-1。

其四至范围：北至通江大道，南至蛟矶路，西至龙泉路，东至规划路。

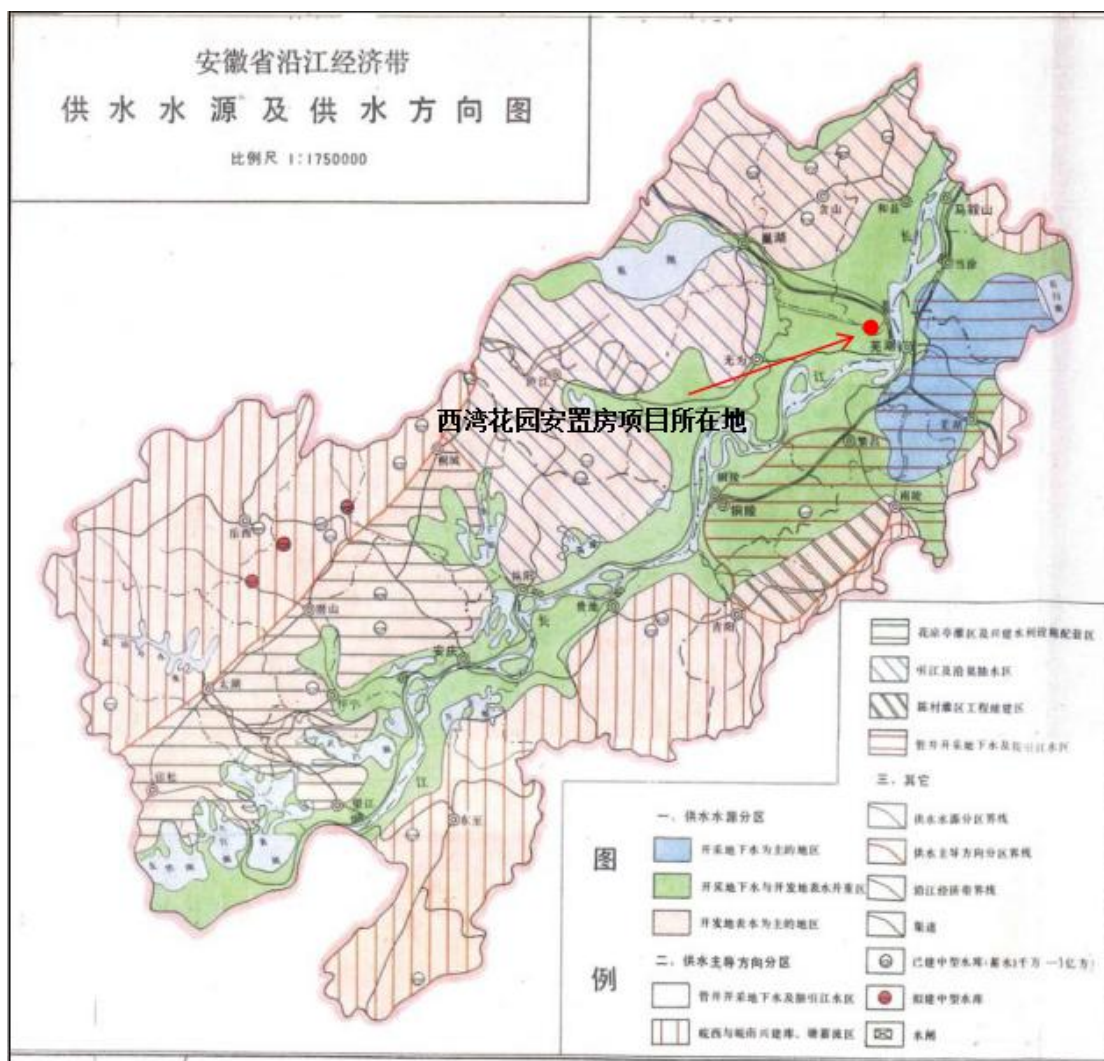
2.1-4 安徽省沿江经济带供水水源及供水方向图

根据《安徽省沿江经济带水文地质工程地质环境地质综合评价报告》中安徽省沿江经济带地下水开发利用情况可知，芜湖市存在3种供水水源，分别为开发地表水为主地区、开采地下水为主的地区和开采地下水与开发地表水并重区，场地位于芜湖市长江南岸边，属于开采地下水与开发地表水并重区（见图2.1-4）。

安徽省沿江经济带地下水开发利用规划本次场地调查范围地下水开采条件差，属于仅具备分散供水且开采条件差的地区，场地地层出水能力差，下部以粉质粘土、淤泥质粘土为主。

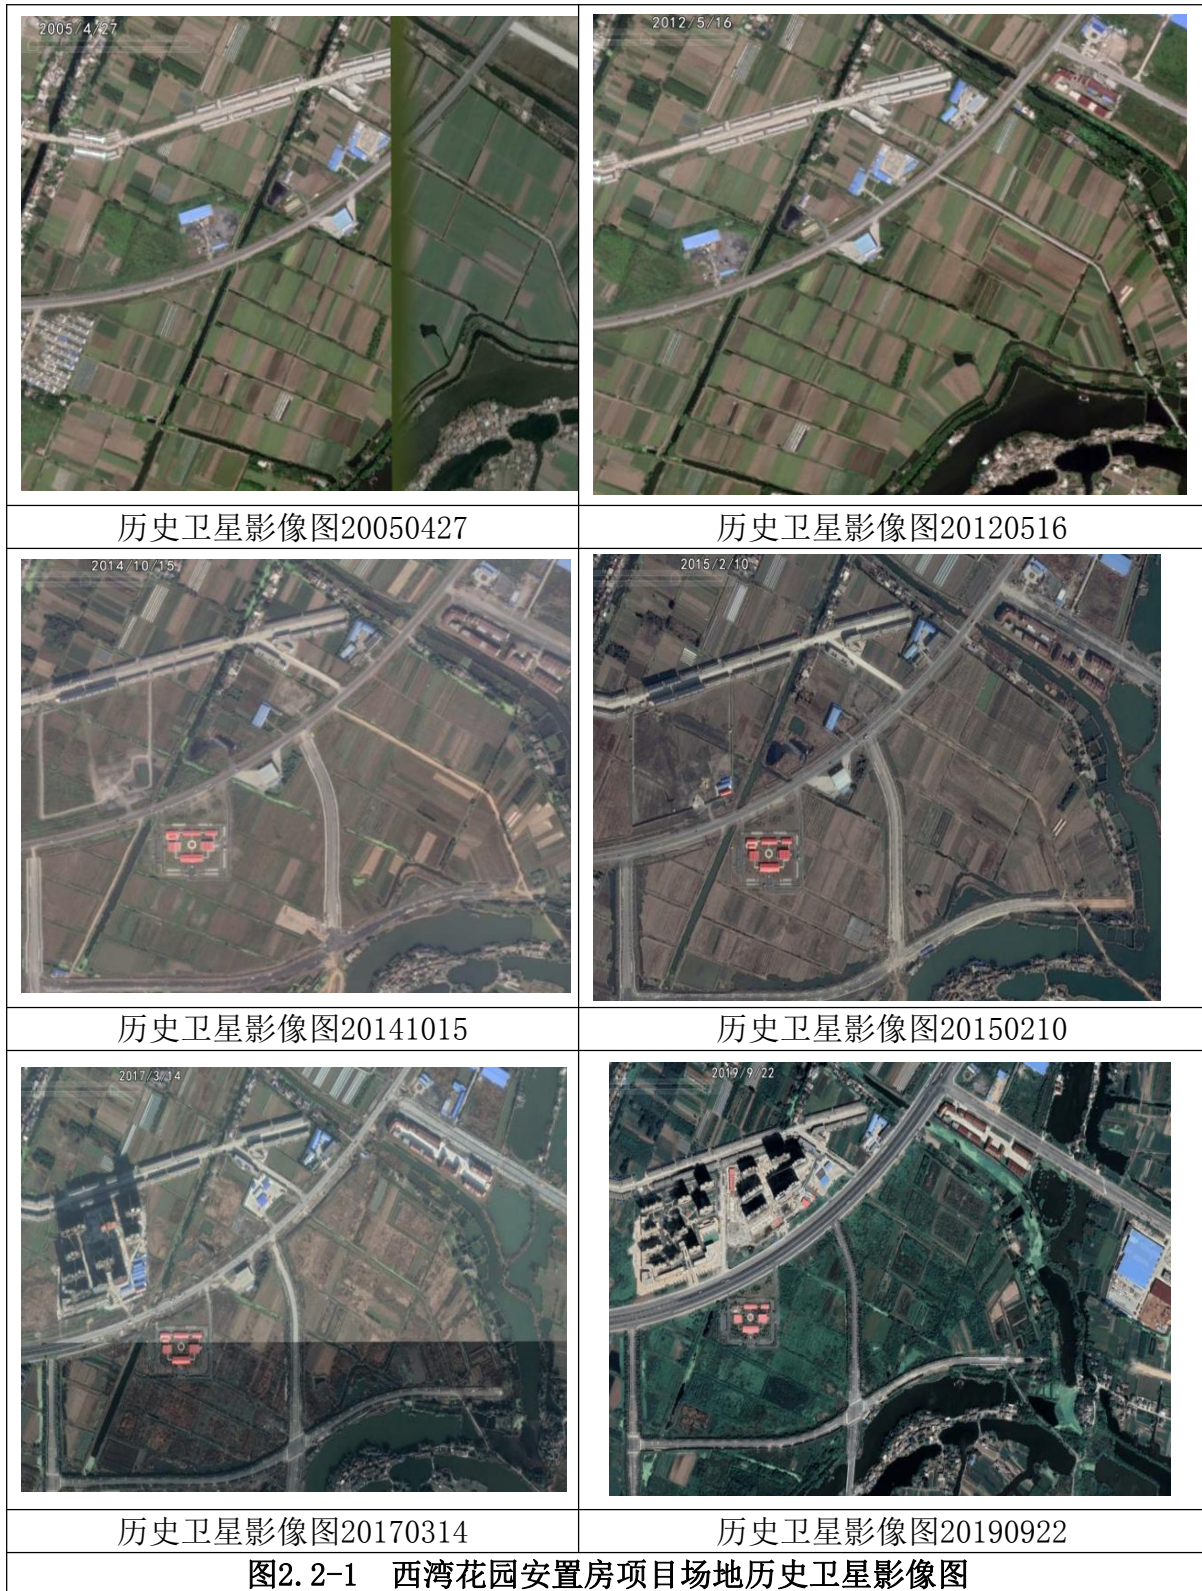
西湾花园安置房项目地块最早可查较清晰的影像为2005年，从2005年至2020年之间，场地一直作为农田使用。场地调查区域历史卫星图如图 2.2-1 所示。

历史卫星影像图显示：

西湾花园安置房项目地块自2005年以来，场地的使用性质未发生变化，一直作为农田使用。

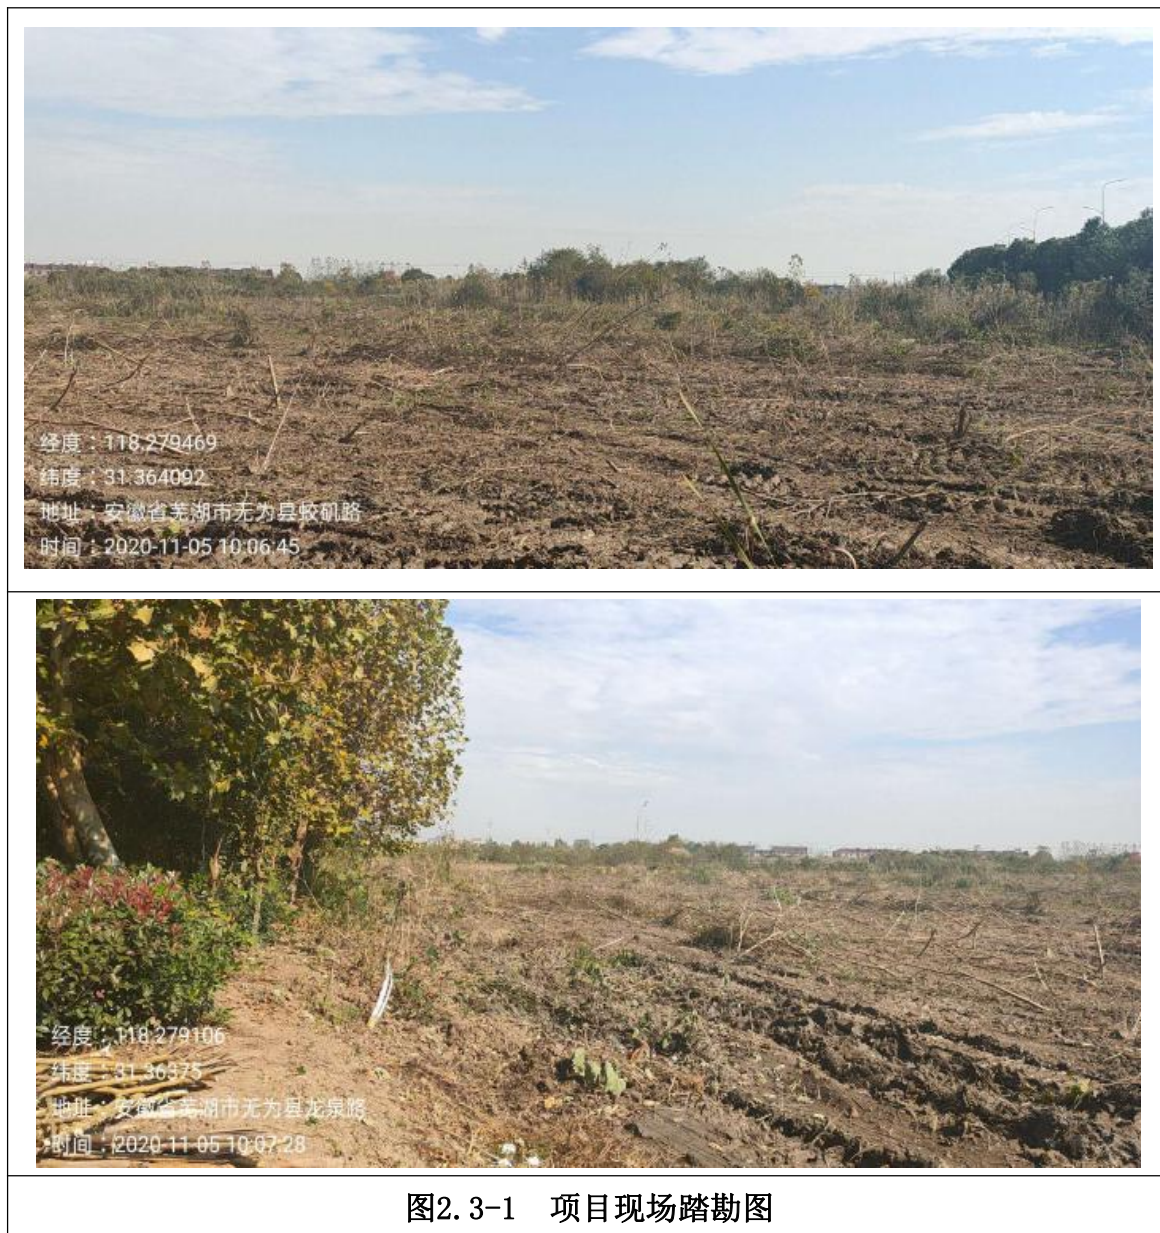
图2.3-1 项目现场踏勘图

根据我公司项目组现场勘察情况，目前西湾花园安置房项目尚未进行施工工作，地表未被破坏，都被植被覆盖。现场勘察情况如图2.3-1所示。

我公司项目组于2020年11月5日对西湾花园安置房项目场地及其相邻地块进行了现场踏勘。根据现场踏勘，目前西湾花园安置房项目场地尚未进行施工作业，地表覆盖植被。场地及其相邻地块未见污染痕迹，未闻道土壤散发异常气味。
